# 黄土高原“7·26”特大暴雨洪水考察认为 黄土高原生态与环境走向良性循环

■ 黄土高原土壤侵蚀与旱地农业国家重点实验室

# 陕北子洲“7·26”特大暴雨引发的小流域土壤侵蚀危害与思考

■ 焦菊英

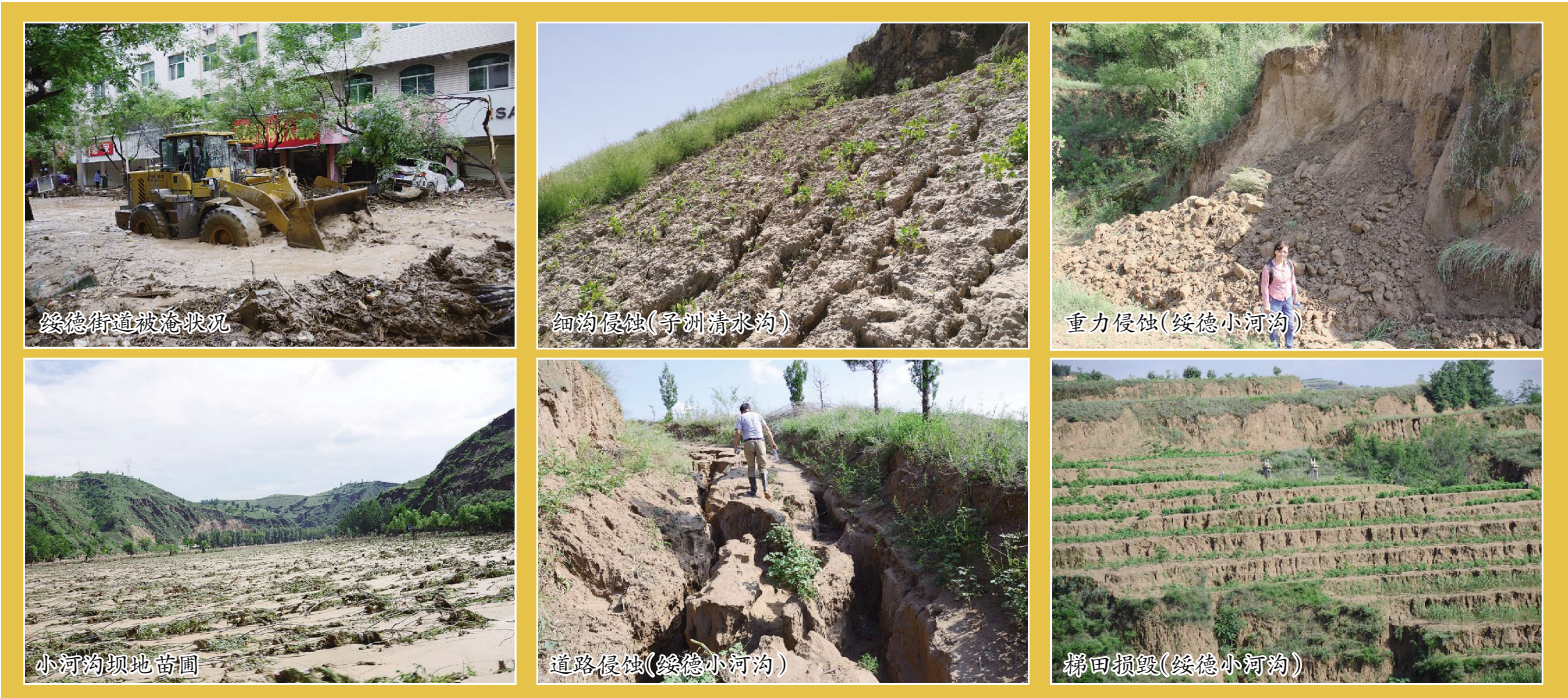
调查发现“7·26”特大暴雨在坡耕地、老梯田

和乡村土路上造成了剧烈的土壤侵蚀。细沟的多少能反映土壤侵蚀的强弱, 也是最容易发现的土壤侵蚀标志。经过实地调查, 本次特大暴雨造成的坡耕地细沟侵蚀量多在 20000 吨 / 平方千米左右, 最大可达 42000 吨 / 平方千米。

切沟是土壤侵蚀最严重的阶段, 一般是多年不断发展而成。本次特大暴雨一次性形成了切沟, 说明侵蚀剧烈。山坡乡村土路几乎无防护措施, 对侵蚀最为敏感, 也是侵蚀最严重的地方。该次特大暴雨造成了毁灭性的道路侵蚀, 路上深达几十厘米到几米的侵蚀沟随处可见, 最深可达 6 米。

梯田有较强的抵抗暴雨和减少侵蚀的作用, 但本次暴雨导致一些人工老梯田遭到严重侵蚀, 田坎支离破碎。在局部陡崖处还发生了重力侵蚀。

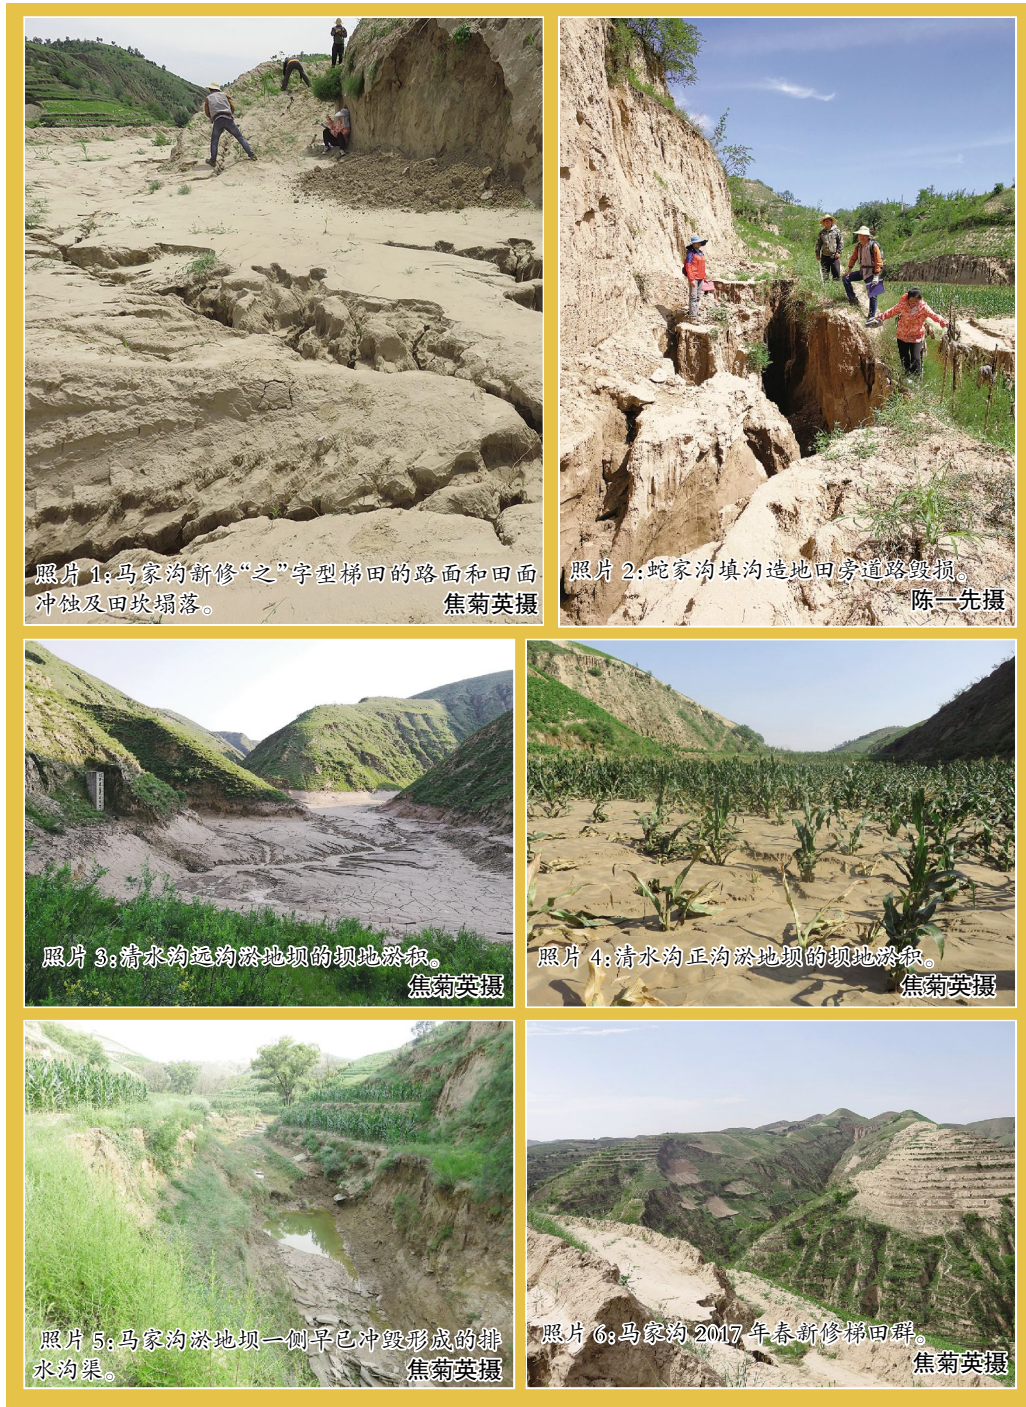
调查中发现该区域水土保持措施比较普遍, 在减缓径流、消减洪峰等方面发挥了一定的作用, 但地表径流引排措施严重缺失。坡耕地无排水与耕作保护措施, 任其被侵蚀蚕食, 特别是沟坡的耕地被切割得支离破碎。梯田因没有排水措施, 新修的“之”字型梯田两台之间的道路便成了此次暴雨的水流通道, 对下一台田面造成严重的冲蚀, 田埂部分区段被冲开, 田坎发生塌落(照片 1); 老式梯田的田坎在不断冲蚀中田面变窄。调查的削坡填沟造地工程也没有设计排水系统, 在此次暴雨中不仅农作物和坝体遭到了严重破坏, 而且田旁新修道路冲毁严重, 切割后形成的裸露沟壁多处发生土体塌落(照片 2)。沟坡由于承接坡面的汇流, 在很多地方有切沟发育。在本次暴雨中, 由于缺乏排水系统, 道路充当了排水通道, 结果道路冲蚀非常严重, 有些地方甚至无法通行; 也有道路、村落设有排水管 / 渠, 但排到了淤地坝内, 加重了淤地坝被冲毁的危险。该区几乎每条沟道都有淤地坝, 由于抬高了基准面, 滞洪拦沙作用明显, 但在本次特大暴雨洪水条件下排洪不畅, 坝地泥沙淤积严重, 庄稼被淹淤埋, 甚至于坝体冲毁, 下游沟道或河道淤积严重。在岔巴沟流域的马家沟沟口坝地内, 今年春季修了一段宽 2.5 米、深 0.5 米的排水渠, 但排洪能力有限, 坝地玉米倒伏严重, 泥沙淤积深度为 30 厘米左右。

方冲毁严重, 坝地内的玉米全部被淹没, 淤积厚度平均 1.8 米(照片 3)。

(2) 有三大件的淤地坝, 如果竖井或卧管排水不畅通, 坝地淹水、淤积严重, 距离竖井或卧管附近的坝体会被冲毁。如清水沟的正沟淤地坝, 竖井下部排水口堵塞, 坝体被冲开一条沟, 坝体溢洪道一侧被冲毁, 坝内玉米地过水深可达 2 米, 淤积深 40 ~ 80 厘米(照片 4); 清水沟的羊路沟淤地坝竖井下部的排水口被淤泥堵住, 虽上部被村民打开, 但洪水水位未到达坝体顶部, 坝地玉米几乎全部被淹没, 淤积厚度平均 1.8 米, 过水深 3 米, 且卧管部位被水冲垮扩大成直径 3 米左右的排水沟。

(4) 只有坝体的淤地坝, 在此次暴雨之前就被冲毁。马家沟这样的淤地坝很多, 占本次调查马家沟总淤地坝的 60%。因为此次暴雨之前洪水已将坝体一侧冲开, 形成了自然排水沟(照片 5)。在此次暴雨中洪水排出较为通畅, 但靠近排水沟一侧的坝地遭受侵蚀和破坏, 有些地方垮塌可达宽 2 米、长 1 米, 但坝地整体淤积厚度较小, 淤积厚度在 10 厘米以下的坝地占 60% 以上; 而一侧有汇水排入的坝地, 淤泥厚度达 50 厘米以上。

芪, 若对黄芪的收获期与坡地管理维护不当, 也会造成严重的土壤侵蚀。2017 年春季, 岔巴沟新建了很多梯田群(照片 6), 计划大力发展核桃种植, 但由于缺乏管理与排水设计, 梯田群与道路在此次暴雨中毁损严重, 致使农户一孔窑被淹, 反而造成了新的经济损失。

因此, 建议联合相关专家, 设计小流域蓄水、引水、排水网络系统, 加强流域水系工程建设, 对径流进行调控与管理, 既可满足暴雨条件下的排水要求, 也可兼顾该区常年干旱的特点蓄存所需水量。

建议规范淤地坝建设、管理与维护技术体系, 构建淤地坝管理与维护制度, 健全每个淤地坝档案, 落实到人, 谁看管谁负责, 并给予看护人员适当的补助, 确定管理维护人员在突发状况下的责任、权利和义务。同时, 坡地、梯田、道路等也要落实到农户, 平时注重农地、田埂和道路的维护, 并给予技术上的指导, 防微杜渐。
